L'exploration archéologique de la chapelle Saint-Ginier, ancienne église paroissiale de Villa / Sierre

Hans-Jörg LEHNER

Les raisons de l'intervention archéologique

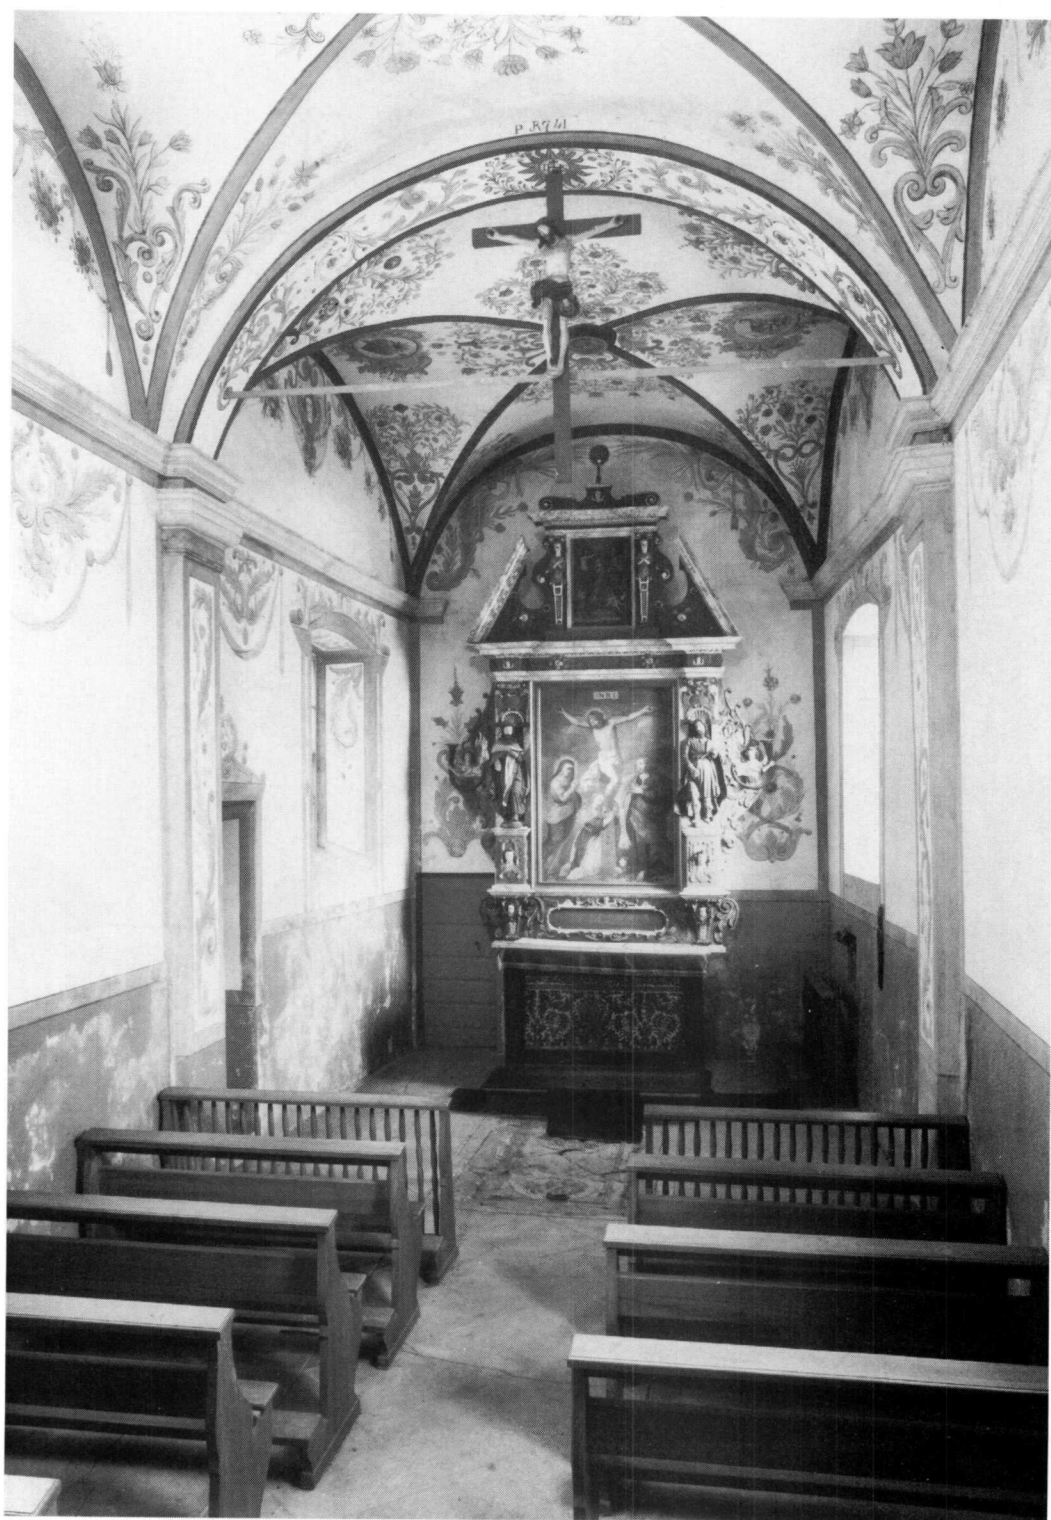
Fig. 2. – L'intérieur vers l'est (chœur), état en 1985.

A l'intérieur (fig. 2), à la fin de l'année 1992, on a également décrépi le revêtement de ciment des parois – atteignant par endroits quelque 20 cm d'épaisseur – jusqu'à une hauteur de 2 m environ au-dessus du sol. Dans la foulée, on a détruit le revêtement du sol remontant à 1946, exécuté avec le même matériau et d'épaisseur similaire. Celui-ci avait été coulé en partie sur les débris d'une démolition antérieure, en partie sur un remblayage de terre. A plusieurs endroits, cependant, on atteignit l'arase de démolition de murs qui appartenaient manifestement à des constructions plus anciennes. La volonté d'éliminer tout facteur d'humidité dans la chapelle – en premier lieu les matériaux terreux – et l'intérêt scientifique pour l'histoire de cet édifice, insuffisamment documenté par les sources d'archives, ont permis en définitive sa fouille archéologique presque complète (Plans 1-2, fig. 3-5). C'est l'unanimité des instances intéressées aux travaux de restauration qui a rendu possible cette investigation.

- Des voûtes sont jetées sur chœur et nef (fig. 2), et les piliers de l'arc du chœur nécessitent des fondations nouvelles (P. 18)¹⁰ (fig. 19-20).

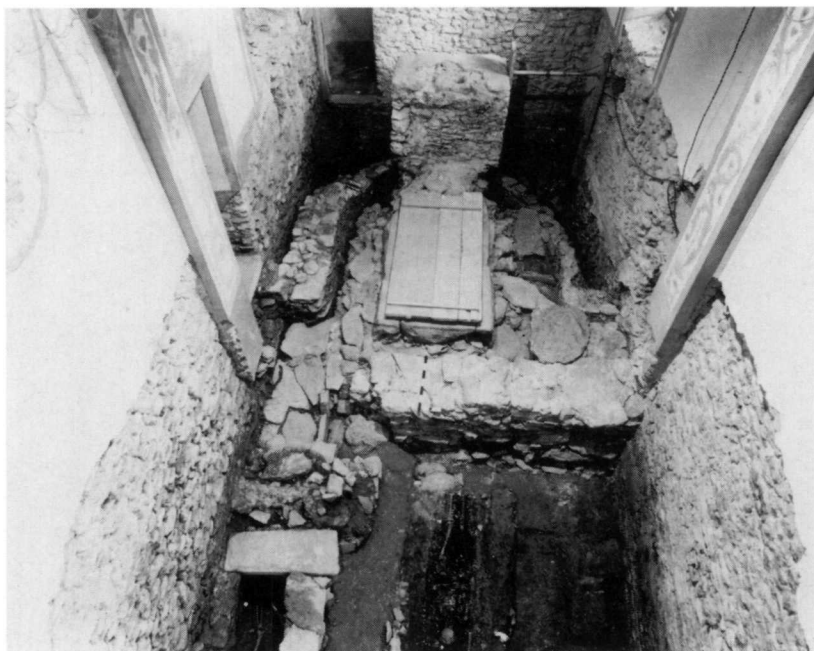
Fig. 3. – Vue d'ensemble des fouilles vers l'est (partie orientale de la nef et chœur).

L'autel, mesurant en plan à peu près 1,3 x 0,9 m, a cependant été conservé, à environ 40 cm du mur de chevet (fig. 3). Il a ensuite été agrandi de 20 bons cm du côté nord. A l'origine, il était enduit d'un mortier de stuc légèrement teinté en rose, mais dépourvu de toute peinture. Le cœur de cet autel, construit pour l'essentiel avec des matériaux de récupération, consistait en un cippe funéraire romain de taille considérable, posé à l'envers (fig. 15). François Wiblé en prépare la publication.

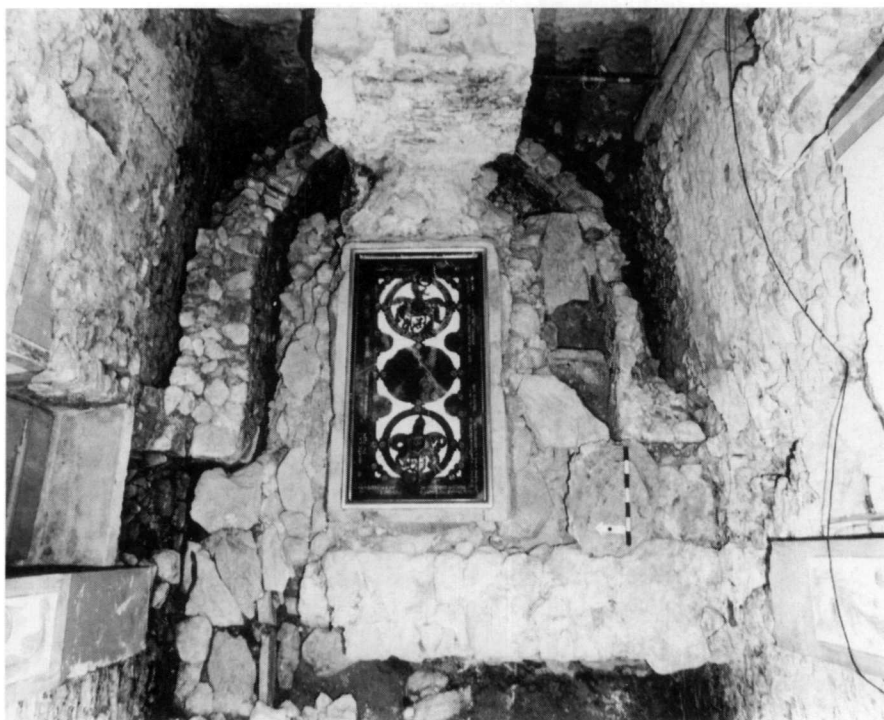
Fig. 4. – Vue zénithale des fouilles du chœur, avec la pierre tombale du caveau de Preux et l'autel.

Les murs de l'abside et de son prolongement vers l'ouest de 1,5 m, ainsi que l'épaule du chœur et la paroi nord, sont conservés sur une hauteur d'environ 1 m (fig. 4). Il ne reste rien des autres murs, qui se trouvaient à l'emplacement des structures actuelles. Il s'agissait d'une nef, réservée aux fidèles, mesurant hors œuvre quelque 4 m de large pour 8,5 m de long, et qui s'élargit légèrement du côté est en une forme trapézoïdale. Réduite d'une bonne largeur de mur, l'ouverture du chœur atteint à peu près 3 m, l'épaisseur des murs étant d'environ 50 cm. Le mur nord du chœur, avec ses 40 cm, est encore un peu plus mince. La paroi nord actuelle de la chapelle permet une bonne lecture de la maçonnerie de l'élévation (fig. 23): surface régulière composée de moellons de calcaire et de pierres brutes de 25 cm de long environ, au maximum, et de 5 à 10 cm de haut. Occasionnellement quelques pierres, surtout parmi les plus rondes, sont posées en écailles de poisson de plus petit format, et, par endroits, deux minces dalles superposées constituent l'assise. Les angles de l'ouverture du chœur sont formés de blocs de calcaire plus grands – probablement en remploi (fig. 31). Entre les pierres, le mortier des joints n'est que grossièrement appliqué à la truelle. Peut-être plus récent, un enduit rudimentaire, avec des restes de couleur rouge foncé, couvre le parement intérieur. Aucune trace d'un enduit de ce genre n'a été retrouvée dans l'abside, mais comme seules quelques pierres dépassent le niveau du sol d'origine, les restes éventuels d'un tel enduit ont pu tomber. En revanche, des fragments d'un crépi extérieur (1 cm d'épaisseur, enduit rouge par dessus), peut-être plus tardif, ont été repérés ici.

Le caveau maçonné de la famille de Preux a été aménagé au tout début du XVII^e siècle, 1 m à peine devant l'autel (fig. 4). Au plus tard à partir de cette date, on n'a plus guère enseveli qu'à cet endroit, dans l'église (voir **Annexe**, ci-dessous).

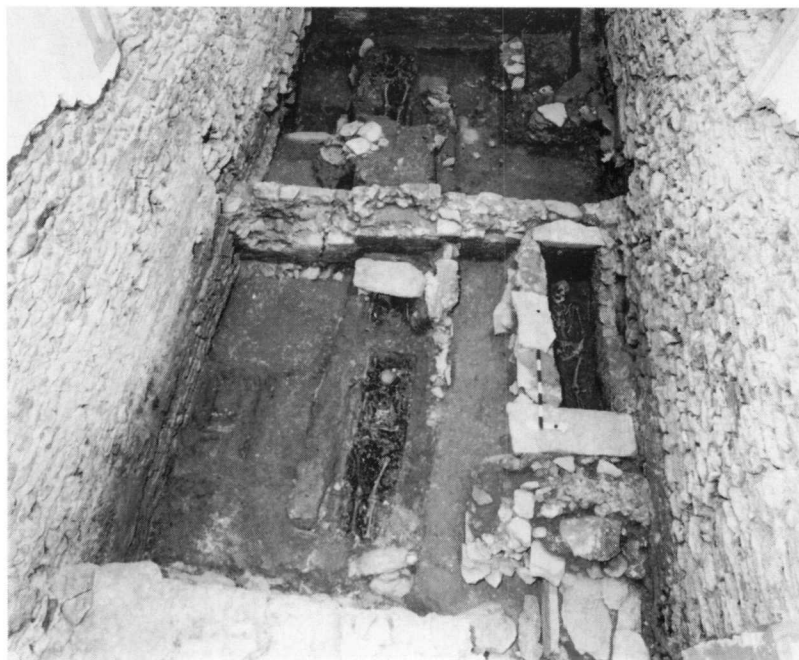
Fig. 5. – Vue d'ensemble des fouilles de la nef, vers l'ouest, avec des sépultures médiévales.

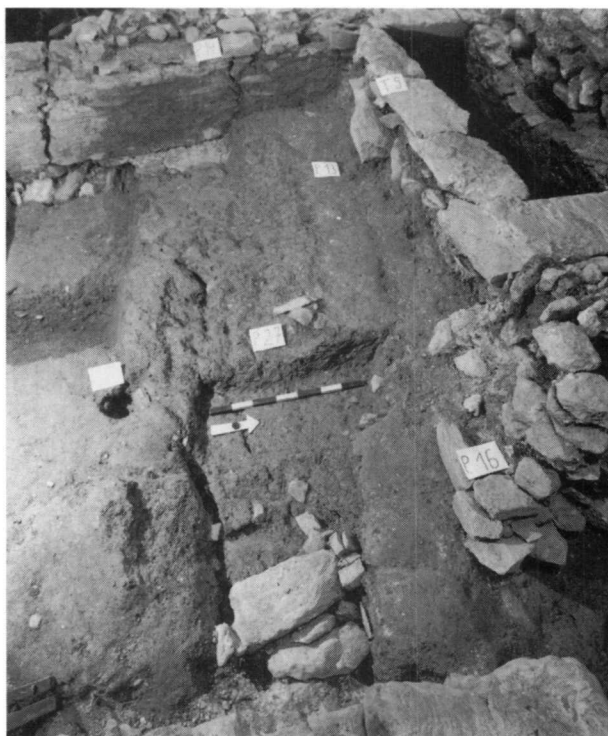
Fig. 6. – Partie centrale des fouilles ouest / nord-ouest. A droite: la tombe en maçonnerie T 9. Tout en haut: le mur romain transversal (nord-sud) P. 14.

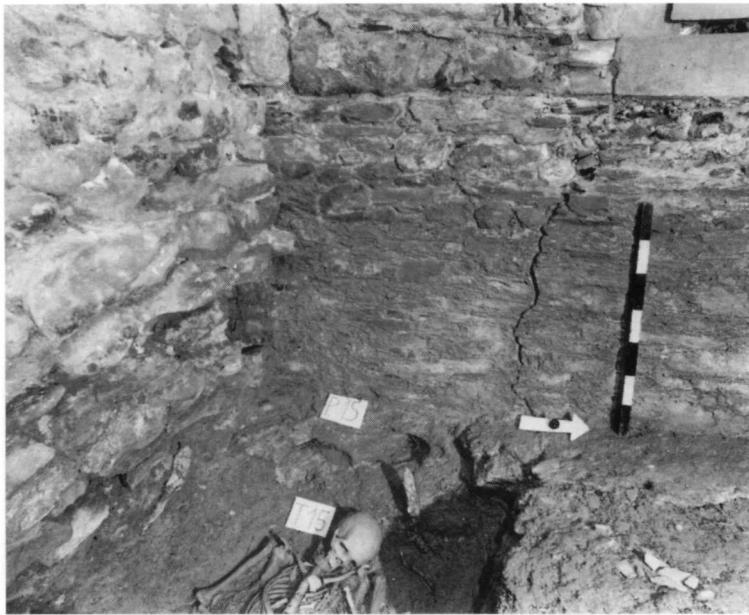
Fig. 7. – Angle sud-ouest: le mètre est posé contre le mur romain transversal (nord-sud) P. 15. A gauche, en bas: le mur romain tardif P. 5. Au centre, en bas la tombe T 15, de la fin du I^{er} millénaire (datation au ¹⁴C).

A l'intérieur, c'est la tombe T 15, à l'angle sud-ouest, qui était la plus frappante (fig. 7): sépulture entourée de pierres posées à sec, partiellement conservées, sans trace de cercueil. Seule à être comblée par une couche de terre particulièrement compacte, elle sembla initialement la plus ancienne. Toutes les autres étaient par contre remplies d'une masse de terre plus meuble. On pouvait donc présumer avoir affaire, avec la tombe T 15, à une sépulture paléochrétienne de la Basse-Antiquité, à l'intérieur de la villa (en ruine?). Mais la datation du squelette par la méthode ¹⁴C indique, avec un degré de probabilité confinant à la certitude, que cette tombe n'est pas antérieure à une période comprise entre 780 et 1000 après J.-C.¹³. Nous n'avons manifestement pas interprété convenablement les couches archéologiques dans cet angle, ou plutôt les témoins archéologiques qui s'y trouvaient encore accidentellement ne permettaient-ils pas une interprétation sûre¹⁴.

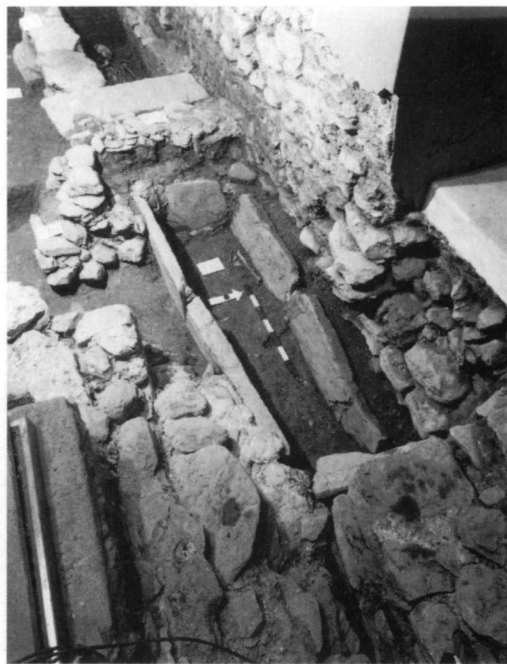
Fig. 8. – Tombe en dalles de pierre T 10, à l'ouest de l'angle nord de l'ouverture du chœur (en bas à droite). Sépulture très perturbée, datée entre 680 et 750 ap. J.-C. par son mobilier: 2 petites boucles en fer (fig. 13-14). En haut: la tombe T 9 (fig. 9).

Les deux tombes en dalles de pierre T 10 (fig. 8) et T 11 revêtent quelque importance pour la datation de la première église attestée ici. Les parois consistent en dalles de calcaire plutôt minces et schisteuses¹⁵. La tombe T 11 n'est, certes, plus conservée que très fragmentairement (sépulture d'enfant, dont seules une

¹⁵ Tombe T 10: joints des dalles en mortier, fond constitué de terre naturelle (mêlée à des débris romains). Des dalles schisteuses, sans mortier, forment le couvercle: elles ont été remises en place après la perturbation de la tombe.

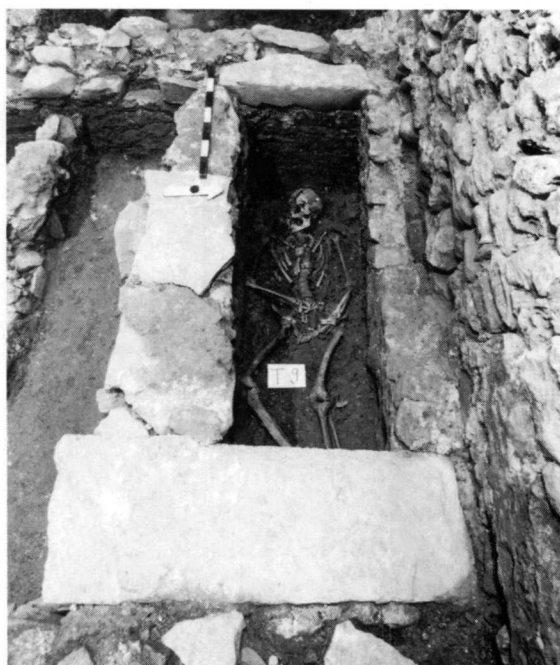
Fig. 9. – Tombe en maçonnerie T 9 avec une dalle de couverture d'origine. A l'intérieur: squelette d'un homme âgé de 58 à 63 ans.

Les tombeaux en maçonnerie T 8, T 9 (fig. 9) et T 16 sont dépourvus de tout mobilier et donc très relativement datables. A noter cependant que T 9 (réutilisée pour une deuxième sépulture) traverse le plus ancien sol attesté de l'église (enduit de mortier) et que, d'après leur facture, (fond en mortier et crépi intérieur dans la T 8), ces tombes sont comparables à celles du groupe le plus récent de «Sous-le-Scex» à Sion, qui est actuellement considéré comme «carolingien».

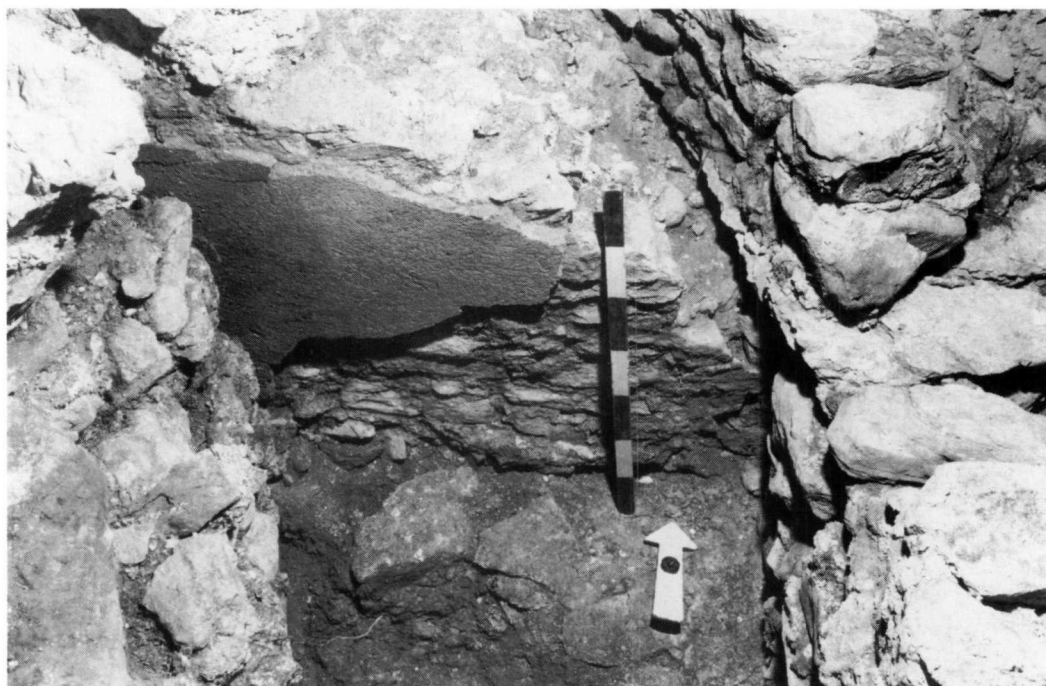
Fig. 10. – Enduit intérieur du mur romain tardif P.16. A droite: fondations de l'abside P. 2.

de 2 cm environ, est conservée sur une hauteur de quelque 80 cm au-dessus du ressaut des fondations (fig. 10). Sa composition ne se distingue pas de celle de l'enduit de la paroi sud P. 29. Toute trace de couleur fait ici défaut.

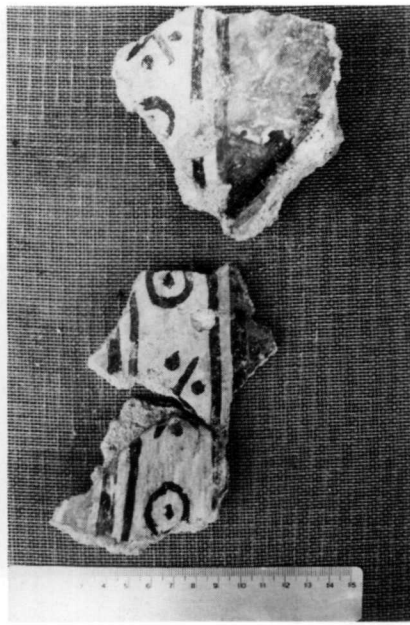
Fig. 11-12. – Fragments d'enduit peint (restes d'inscription et de motifs ornementaux) provenant, selon toute vraisemblance, de l'abside P. 2 (trouvés dans les matériaux de démolition en relation avec l'aménagement du chœur baroque), XIII^e siècle(?).

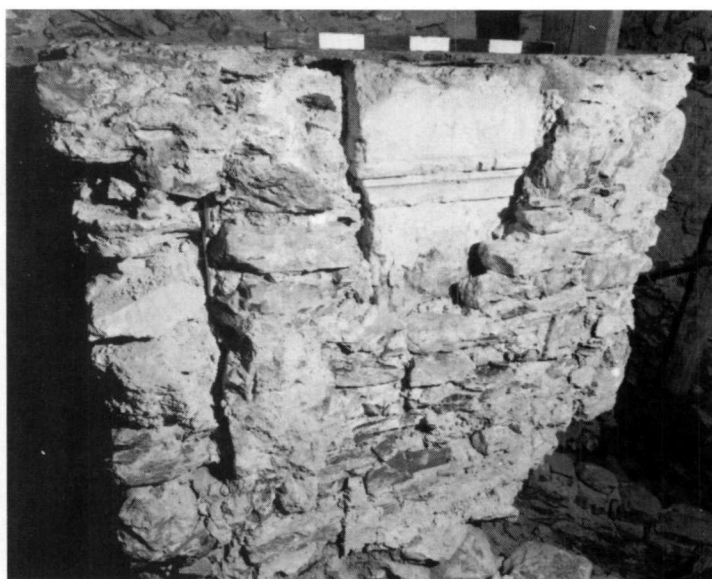
Fig. 15. – Autel baroque, agrandi dans un second temps du côté nord (à gauche), avec, au centre, le cippe funéraire romain remployé à l'envers dans la maçonnerie.

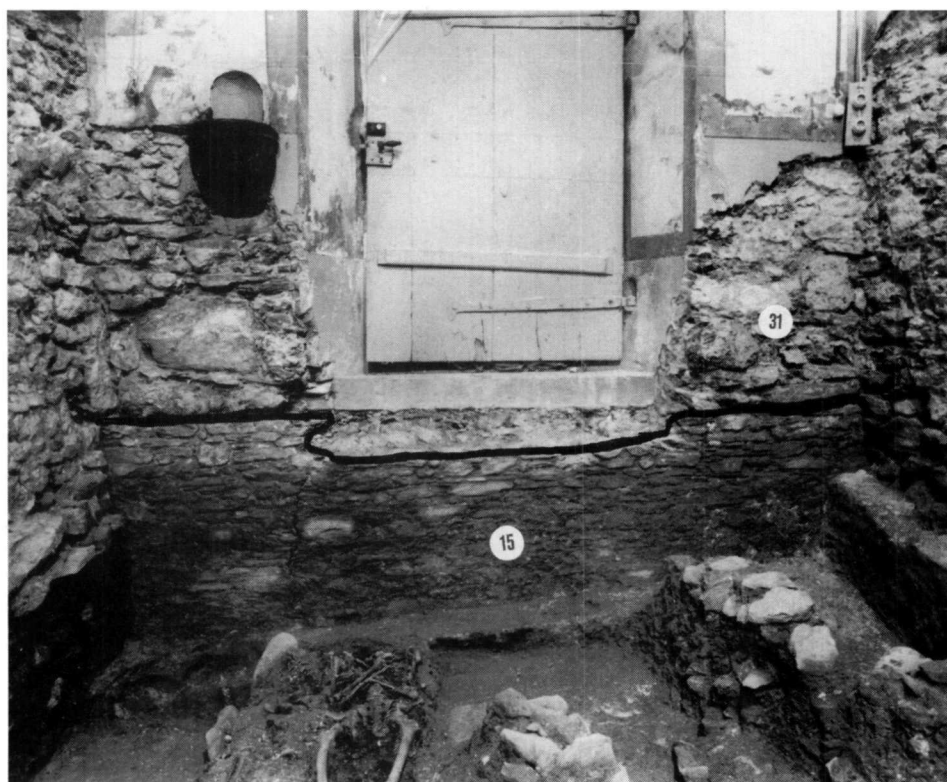
Fig. 16. – Paroi ouest: le mur baroque P. 31 repose sur l'arase de démolition du mur romain P. 15.

- Le mur ouest de la nef, y compris les angles sud-ouest et nord-ouest, est entièrement renouvelé, jusqu'au soubassement formé par le mur romain P. 15 (fig. 16).

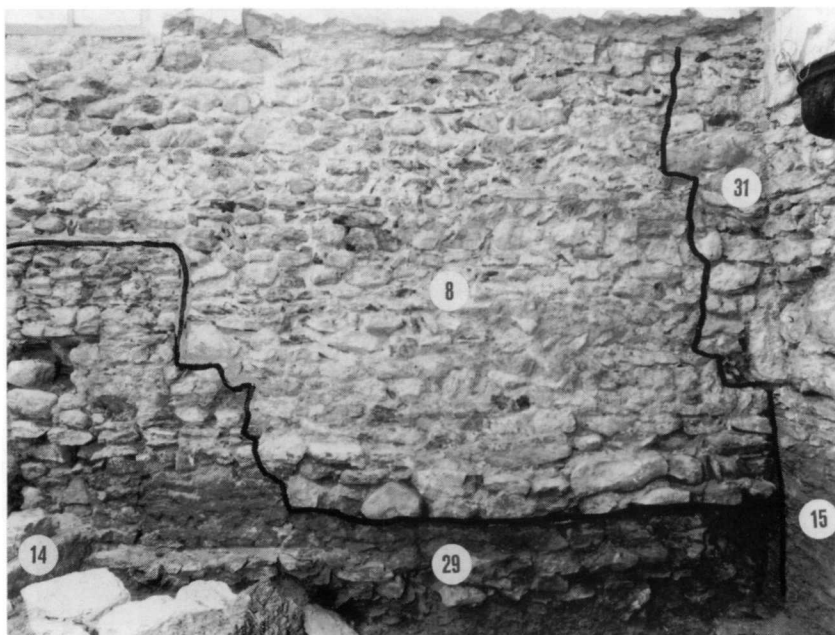
Fig. 17. – Paroi sud de la nef, partie ouest: entre les deux murs romains P. 14 et P. 15, le mur romain tardif P. 29, sur lequel s'élève le mur P. 8, du XI^e siècle(?). En haut à droite: la réfection de l'ère baroque P. 31.

XI^e siècle⁶. Le mur de l'église précédente a été entièrement éliminé et le nouveau posé directement sur l'arase du mur romain P. 29 (fig. 17-19). Comme l'enduit intérieur actuel a été maintenu dans la partie supérieure de cette paroi, d'éventuelles baies d'origine n'ont pu y être repérées.

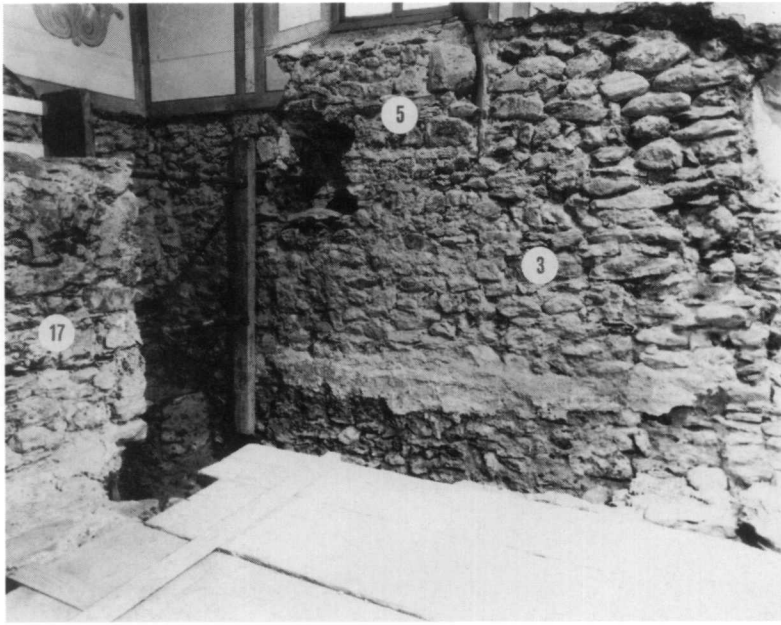
Fig. 21. – Paroi sud du chœur, partie est, et angle sud-est: – P. 3 et 5: voir fig. 20. – P. 17: angle de l'autel baroque.

Aucune baie d'origine n'a été conservée dans les murs est et sud du chœur, mais une fenêtre devait se trouver à la place de l'actuelle, dans la paroi sud (fig. 21).

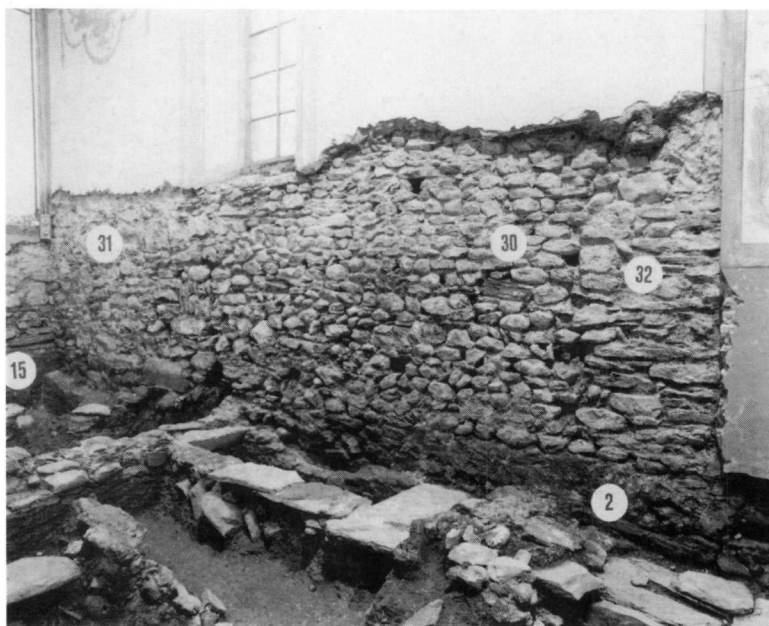
Fig. 23. – Paroi nord de la nef, vue d'ensemble: – P. 15: mur romain transversal (nord-sud) sous le mur ouest de la chapelle actuelle. – P. 2: restes du mur nord de la nef contemporaine de l'abside. – P. 30: élévation du XIII^e siècle. – P. 31 et 32: réfection de l'ère baroque.

De grandes parties du mur nord (P. 30) ont aussi été renouvelées plus tard, vraisemblablement au XIII^e siècle, à en juger par le caractère de la maçonnerie⁷. Mais on a conservé ici les fondations et l'élévation – sur 1,5 m environ – du bâtiment précédent (fig. 23).

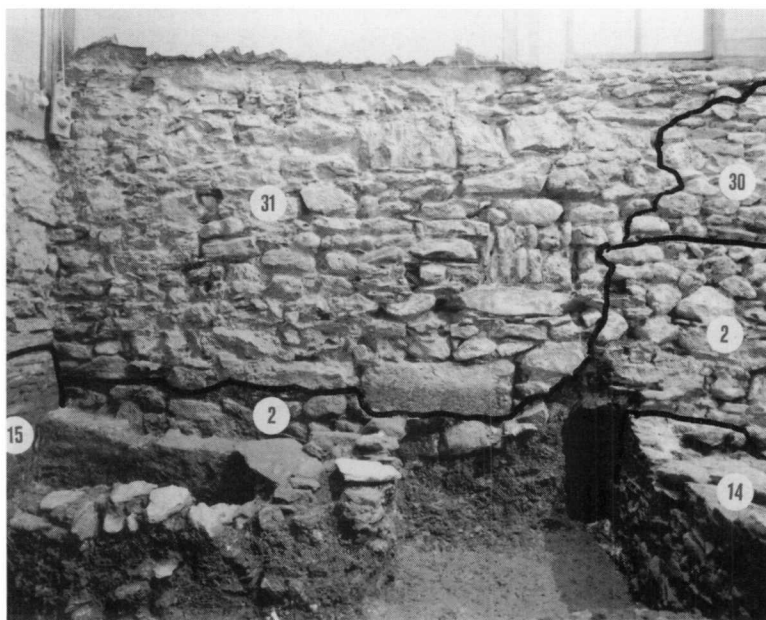
Fig. 24. – Paroi nord de la nef, partie ouest: – P. 15: mur romain transversal (nord-sud) sous le mur ouest de la chapelle actuelle. – P. 14: mur romain transversal (nord-sud) au milieu de la nef. – P. 2: restes du mur nord de la nef contemporaine de l'abside. – P. 30: élévation du XIII^e siècle. – P. 31: réfection de l'ère baroque.
